EKSPERTYZA MYKOLOGICZNO-BUDOWLANA
Ścian kościoła i dolnej partii konstrukcji dzwon-
nicy Kościoła Narodzenia Naświętszej Maryi
Panny w Jodłowniku

| Adres obiektu budowlanego | Jodłownik 27, 34-620 Jodłownik |
| Inwestor | Parafia Narodzenia Najświętszej Maryi Panny w Jodłowniku Jodłownik 27, 34-620 Jodłownik |

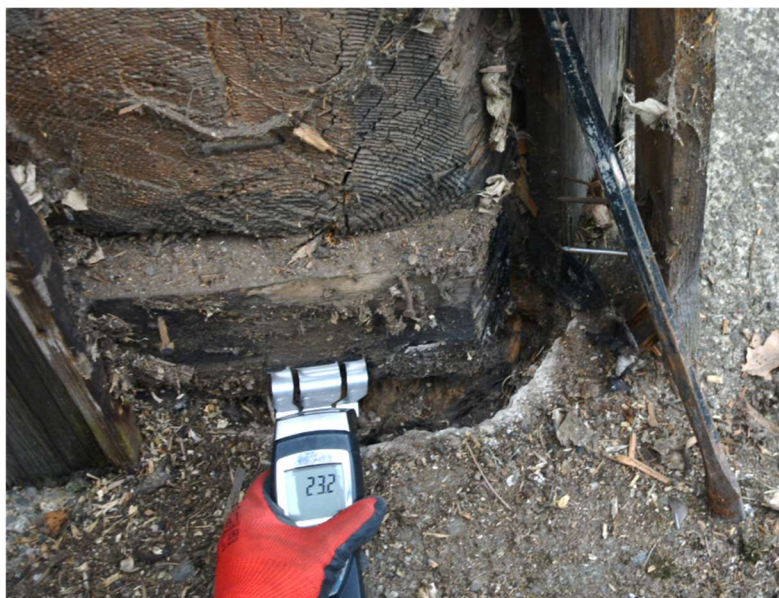
Fot. 1 Pomiar wilgotności od strony zachodniej - zewnątrz prezbiterium, 2-ga belka zrębu

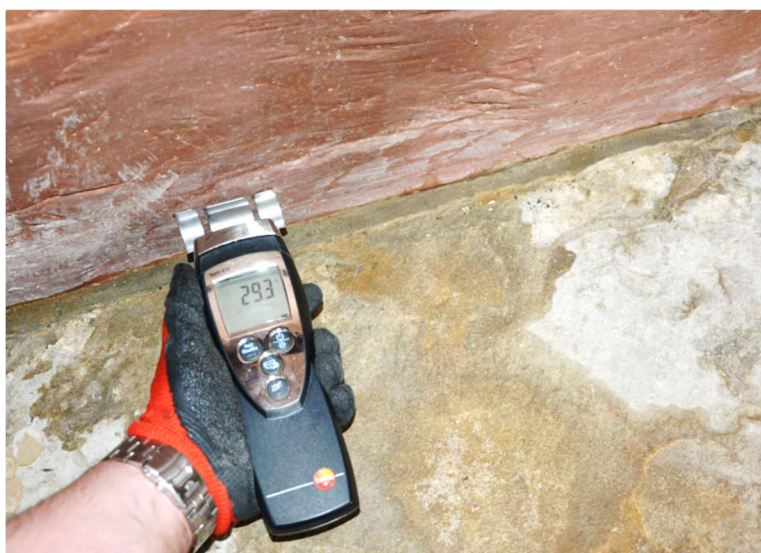
Fot. 2 Pomiar wilgotności od strony północnej - wewnątrz nawy. Widoczne zawilgocenie posadzki!

Posadzka kamienna w trakcie oględzin zawilgocona, widoczne są mokre plamy, także w bezpośrednim sąsiedztwie ścian zrębowych

Ocena: Posadzka z uwagi na zawilgocenie i poziom negatywnie wpływa na elementy drewniane budynku. Posadzka Pilnie wymaga oddzielenia (odizolowania) od ścian budynku.

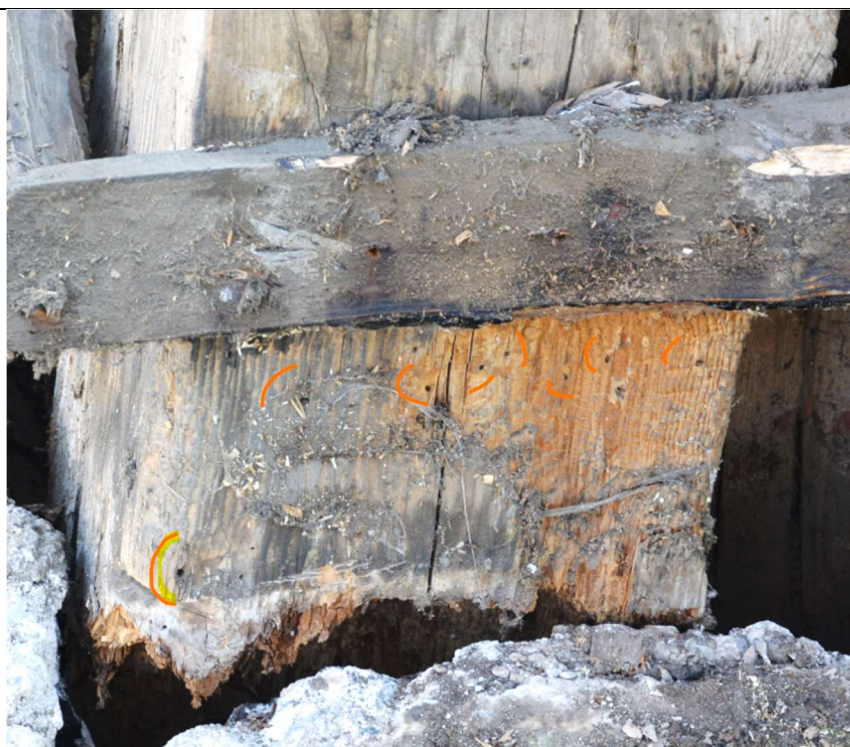
Fot. 3 Wyloty chodników w obrębie nadpsutego drewna

- uszkodzone fragmenty elementów wskutek żerowania owadów ociosać z uszkodzonych warstw (w przypadku gdy uszkodzenie obejmuje więcej niż 15% przekroju – element wymienić). Polichromowane elementy poddać naprawie wg zaleceń konserwatora dzieł sztuki

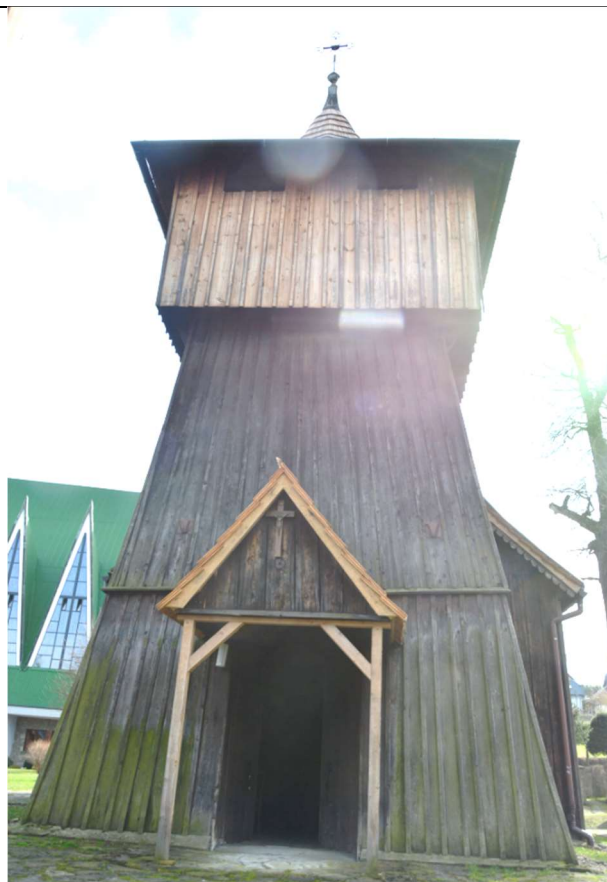
Dzwonnica uległa przechyleniu (co wykazano w operacie geodezyjnym J. Sołtys-Liber) najprawdopodobniej wskutek zapadania się ogółu zniszczonej dolnej partii konstrukcji dzwonnicy. Zniszczenie podwalin, dolnych fragmentów słupów i zastrzałów powoduje brak stabilnego, nośnego podparcia. Ponadto na zapadanie się konstrukcji w gruncie wskazuje przełamanie i zapadnięcie posadzki po obwodzie ścian zewnętrznych oraz wizualne „wybrzuszenie” betonowego progu przy wejściu oraz jego pęknięcie.

Fot. 4 Front dzwonnicy, widoczne przekoszenie w stronę płn (lewo)

– w związku ze stwierdzonym przechyleniem i zapadaniem się konstrukcji dzwonnicy należy pilnie wykonać naprawę i wzmocnienie fundamentu, wymianę zniszczonych i nadmiernie uszkodzonych elementów drewnianych konstrukcji przy przyziemiu (z uwagi na schemat statyczny wymianie powinny podlegać w całości uszkodzone zastrzały i słupki ram drzwi, natomiast odcinkowej wymianie dolne części słupów głównych – wymiana króciaków przy podwalinie)

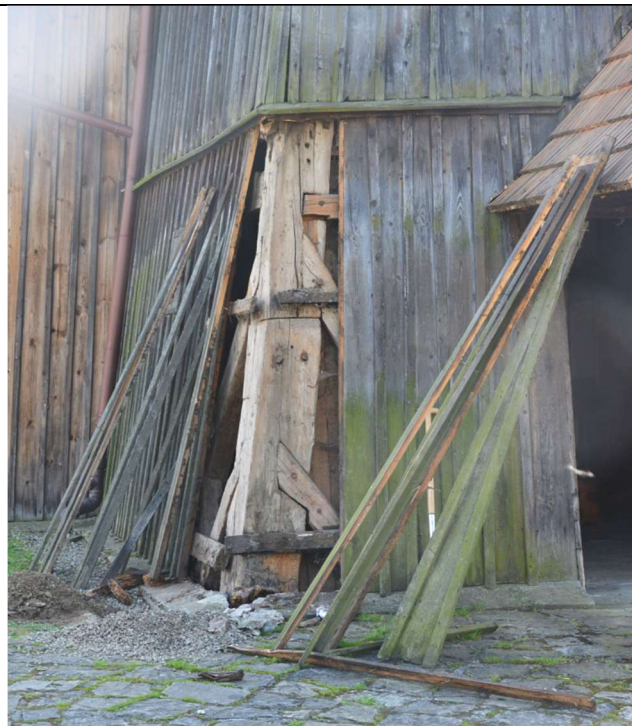
Fot. 5 Odkrywka słupa płn, widoczne połączenie na łapę słupa (1,0-1,5m)

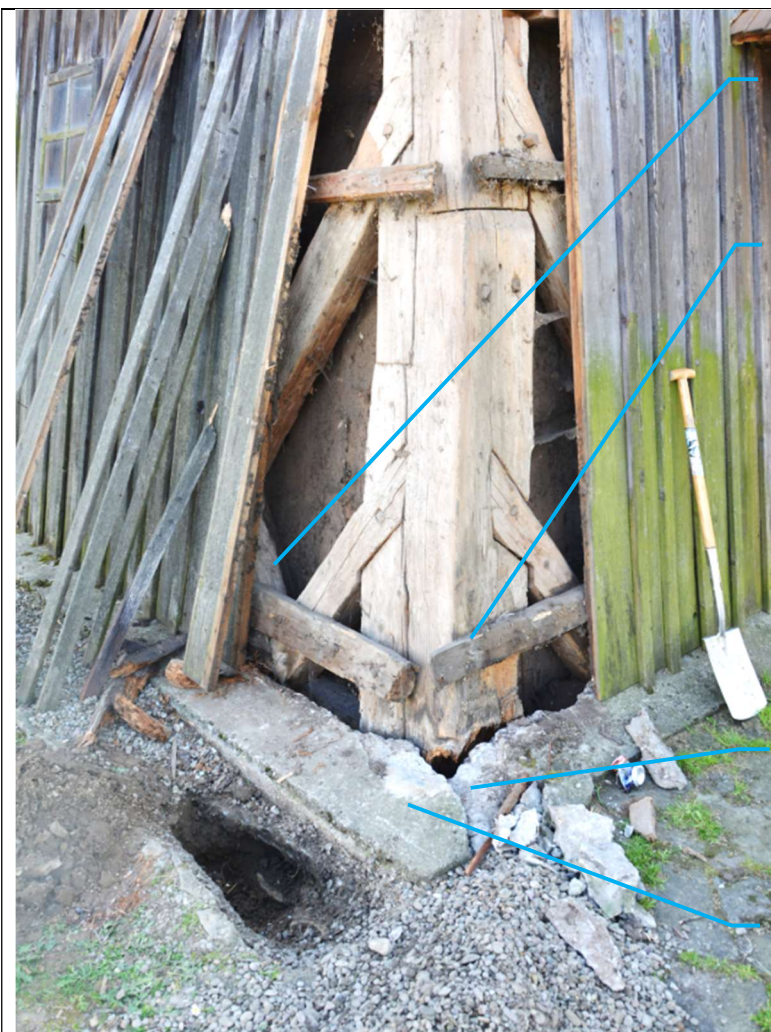
Fot. 6 słup pIn – odkrywka 1

Zastwały słupa w układzie krzyżowym

Króciak u podstawy słupa, widoczne całkowite zniszczenie dolnego fragmentu

Pęknięcie, brak ciągłości opaski – brak zbrojenia

Opaska betonowa zakrywająca podwaliny i dolny fragment słupa

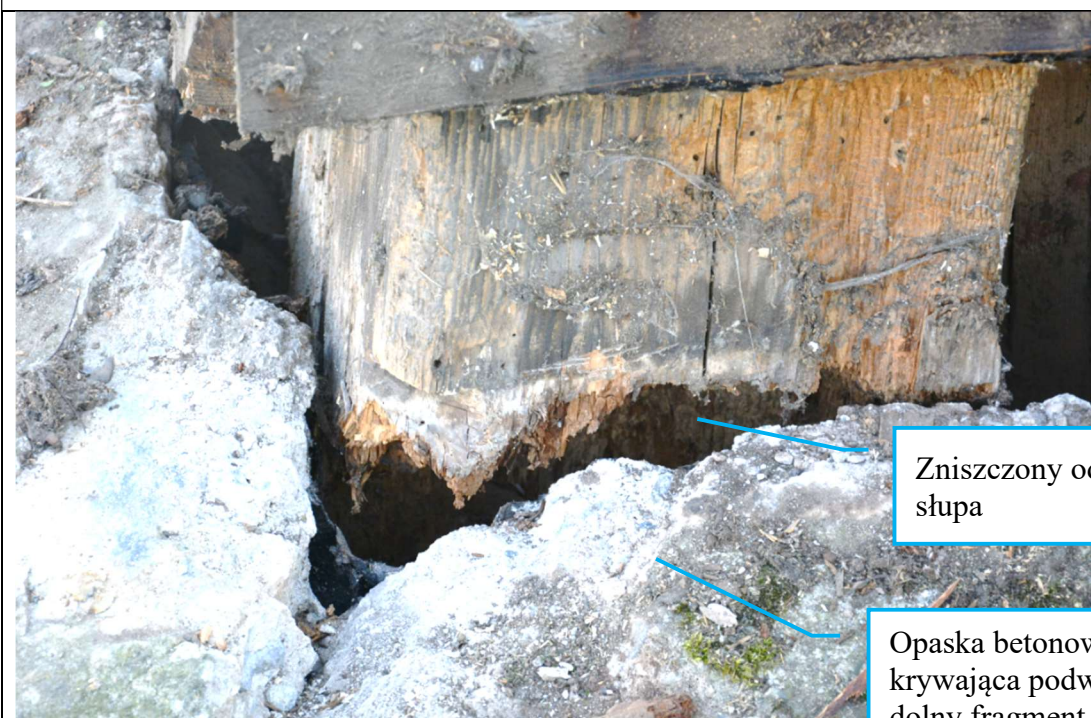
Zniszczony odcinek słupa

Opaska betonowa zakrywająca podwaliny i dolny fragment słupa

Fot. 7 Zniszczenie dolnego fragmentu słupa pIn zakrytego opaską - odkrywka 1

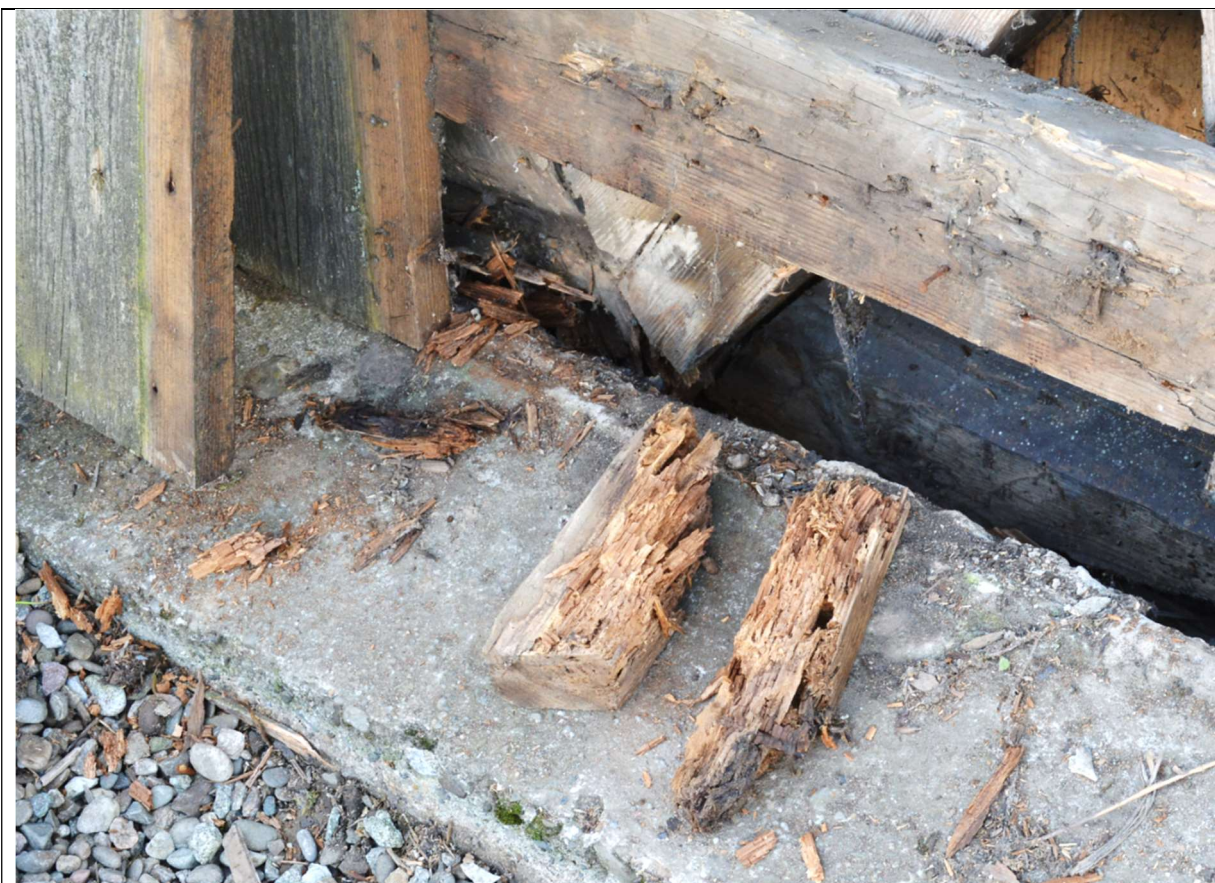
Fot. 8 **Destrukcja zakrytych fragmentów zastrzalów. Wyciągnięte zniszczone fragmenty zastrzalów - odkrywka 1**

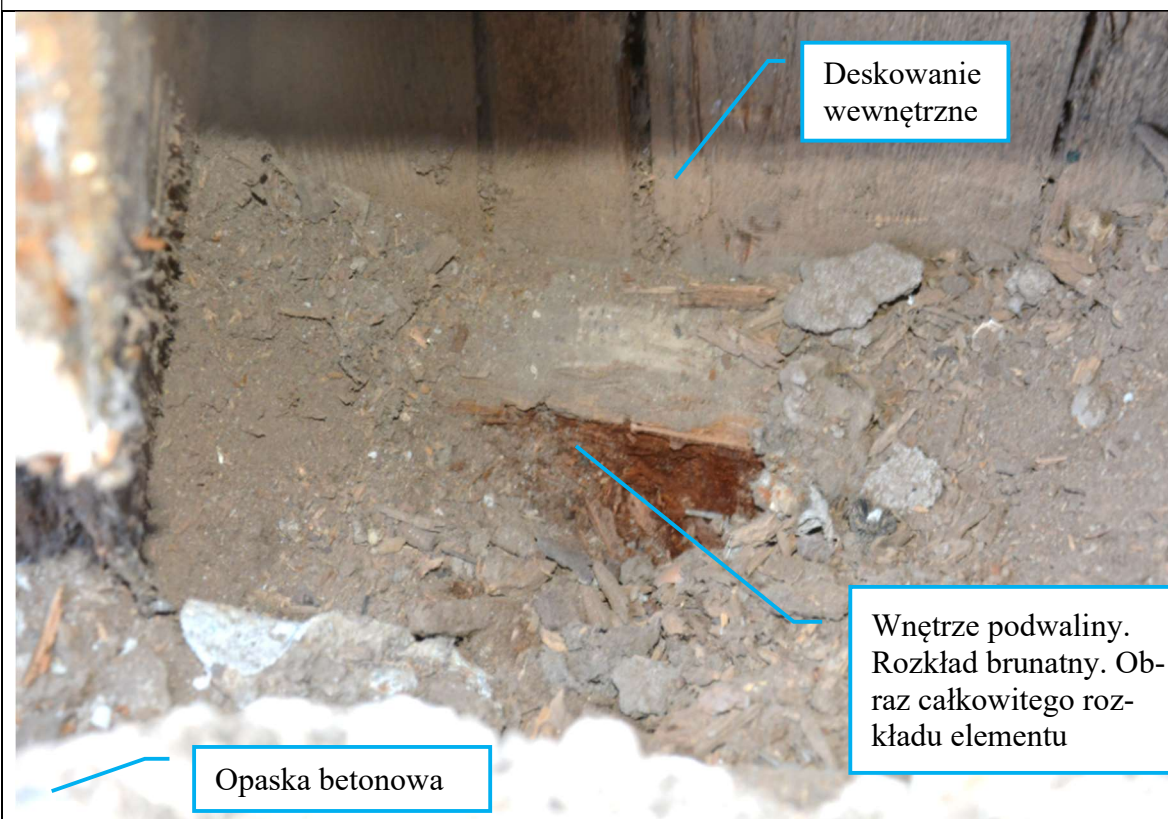
Fot. 9 **Pozostałości podwaliny przy słupie ptn. Obraz zniszczenia. Całkowite zniszczenie element wskutek rozkładu brunatnego**

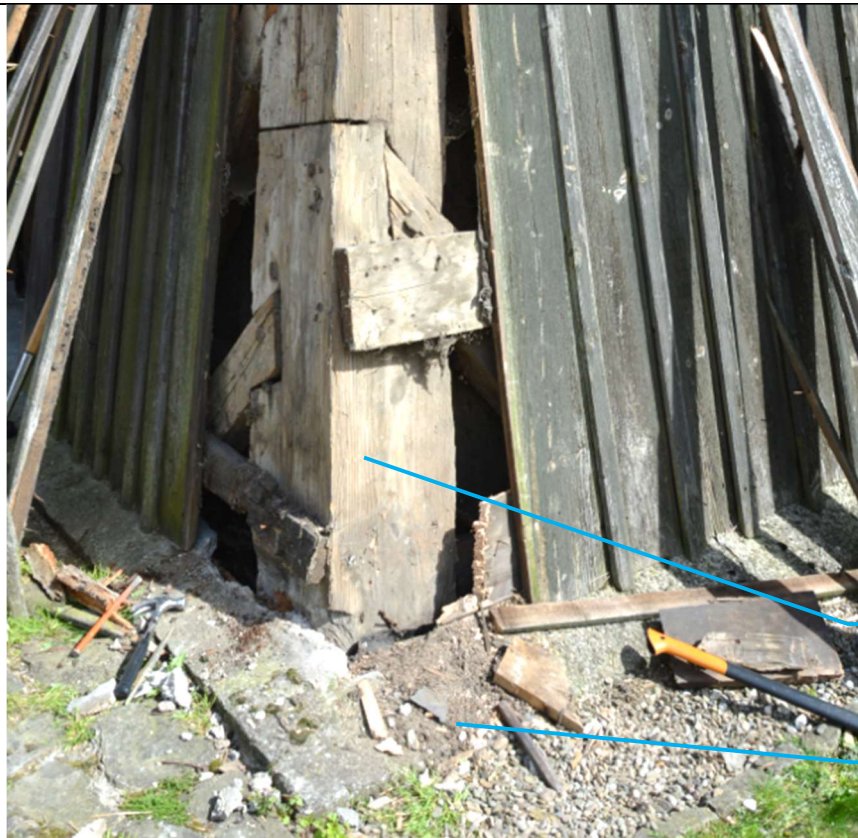
Króciak dolny słupa

Opaska betonowa

Fot. 11 Słup pd - dolny odcinek - odkrywka 2

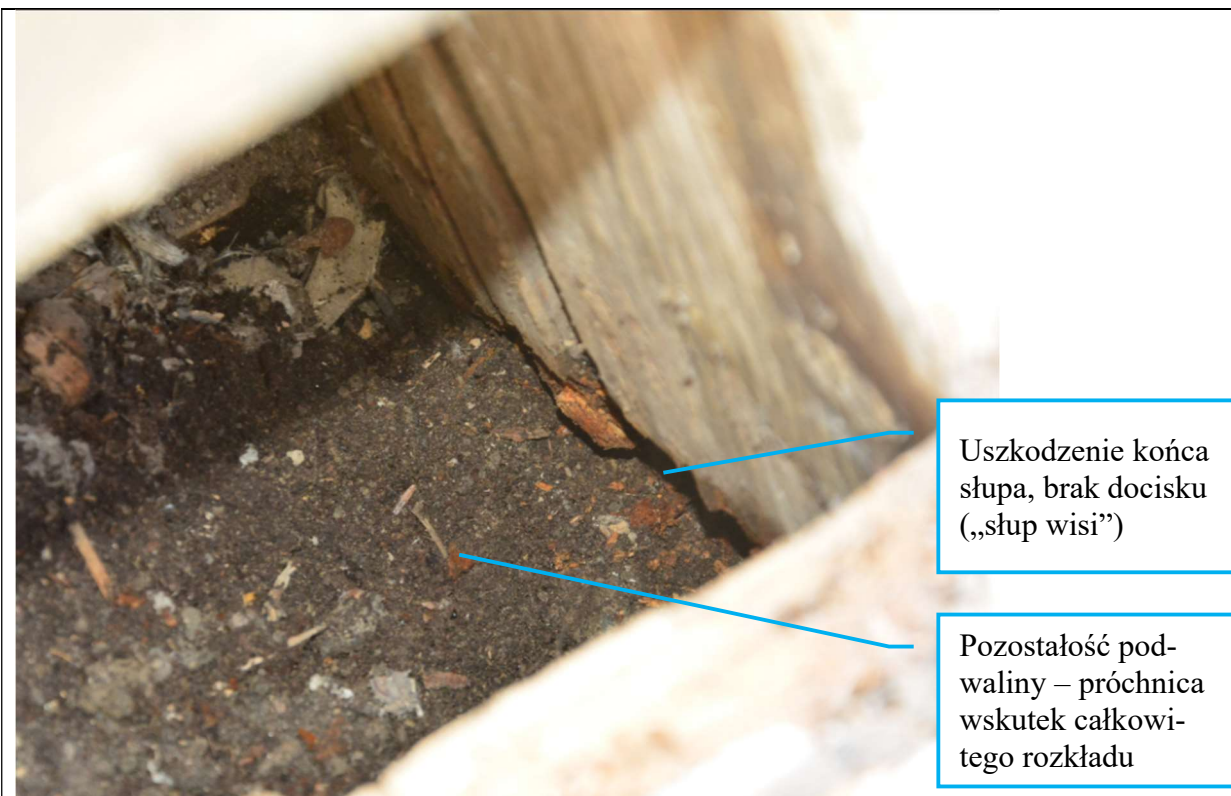
Fot. 12 Zniszczona podwalina, brakujący fragment wygnitego słupa w dolnym odcinku

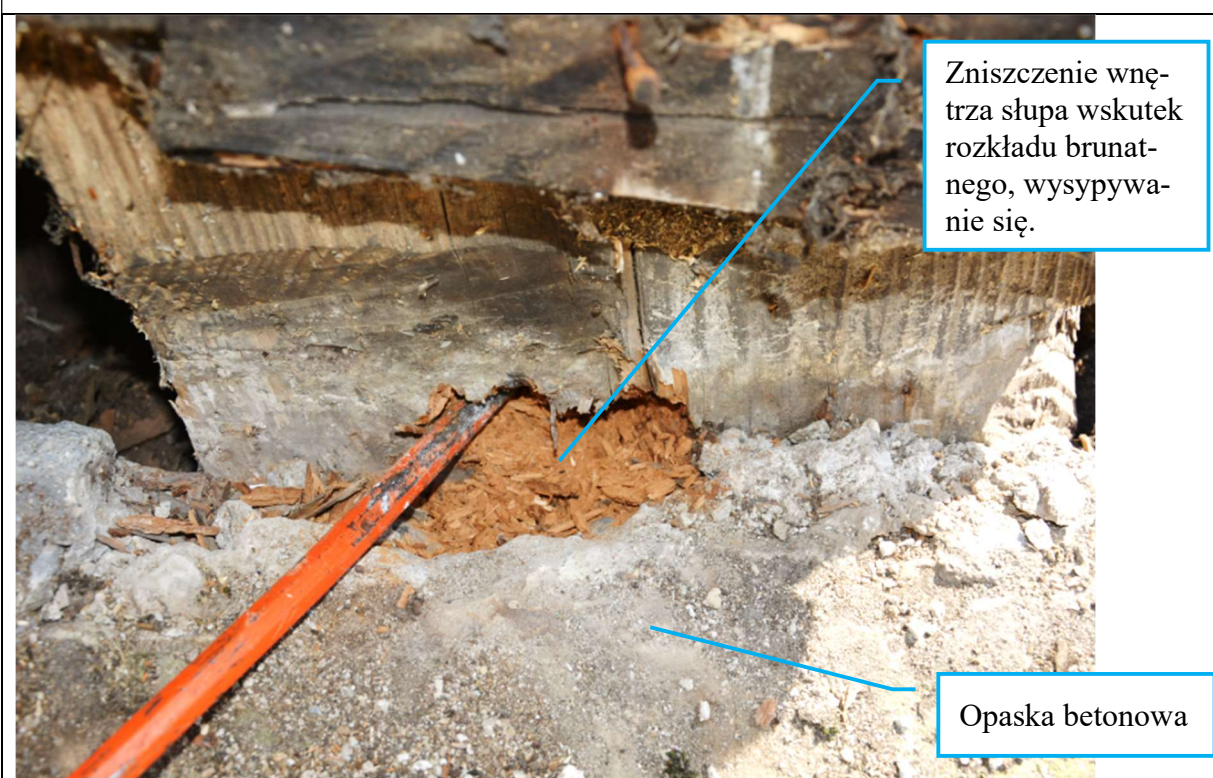
Fot. 13 Zniszczona struktura słupa od strony cokółu

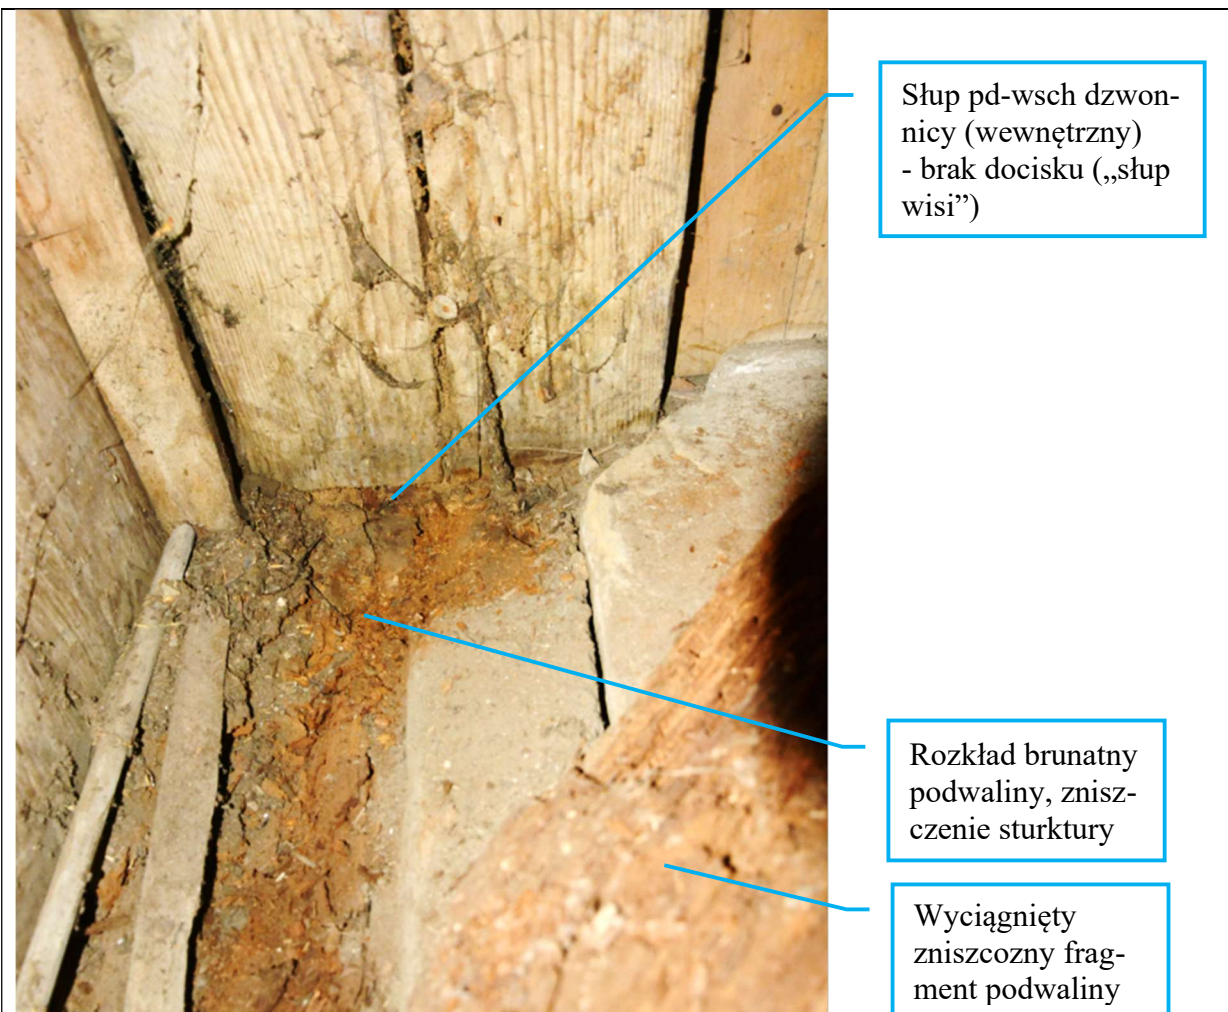
Fot. 14 Zniszczona podwalina pod słupem po stronie pd-wsch (słup wewnętrzny!) - odkrywka 3

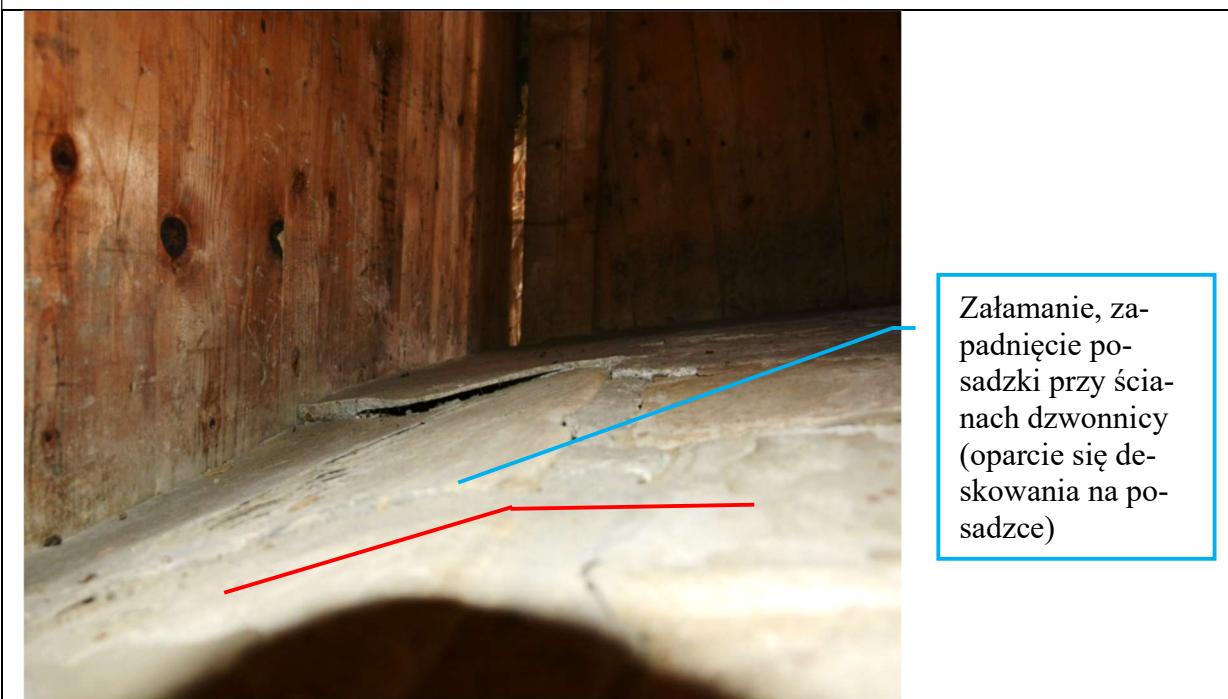
Fot. 15 Zapadnięcie się posadzki przy ścianie dzwonnicy, zapadanie się konstrukcji

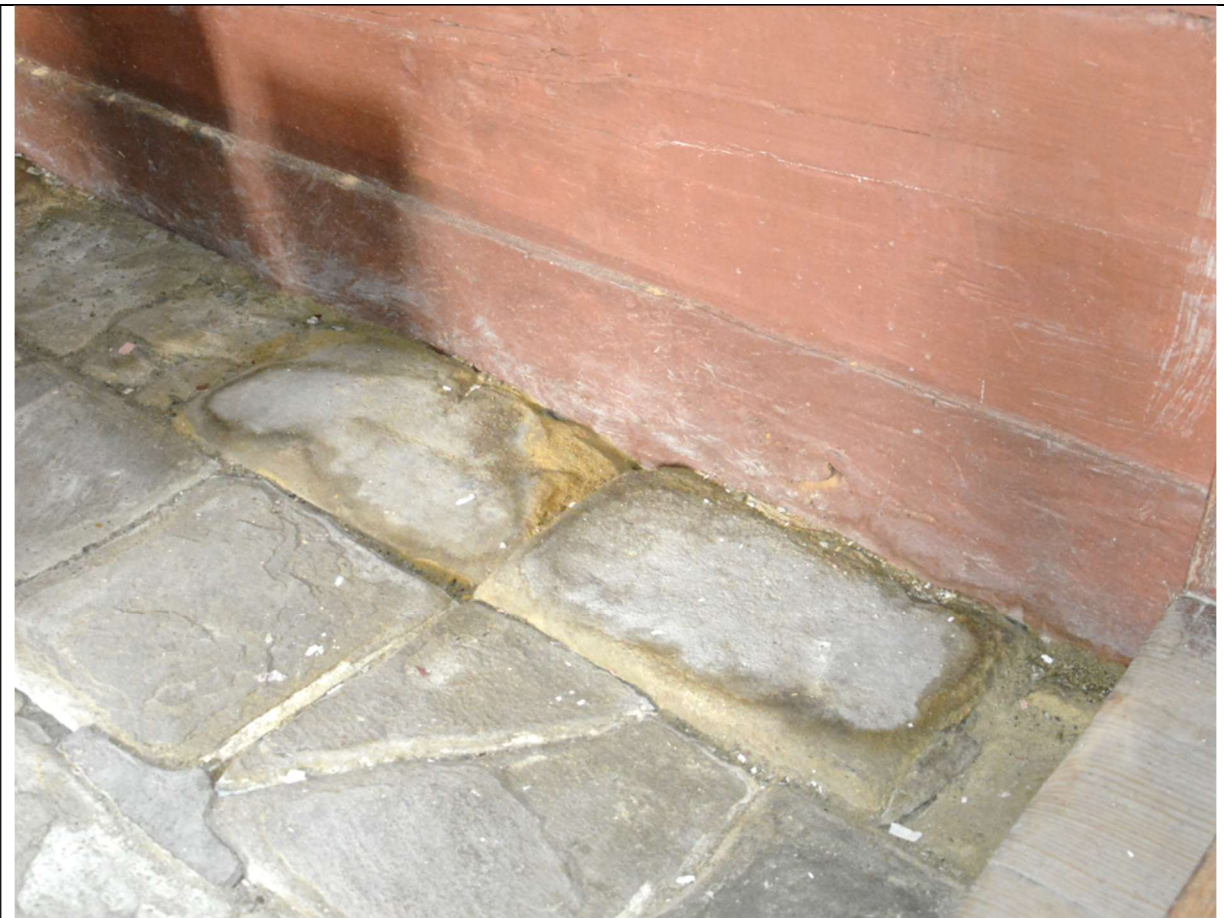
Posadzka po obwodzie przy styku ze ścianami zewnętrznymi odcinkowo wizualnie zapadnięta, natomiast w mniejszym stopniu niż w dzwonnicy. Ściany zawilgocone w dolnych partiach wskutek nieprawidłowego poziomu podwaliny względem terenu i posadzki oraz wskutek zakrycia opaską betonową

Fot. 16 Zawilgocona posadzka przy ścianie pIn

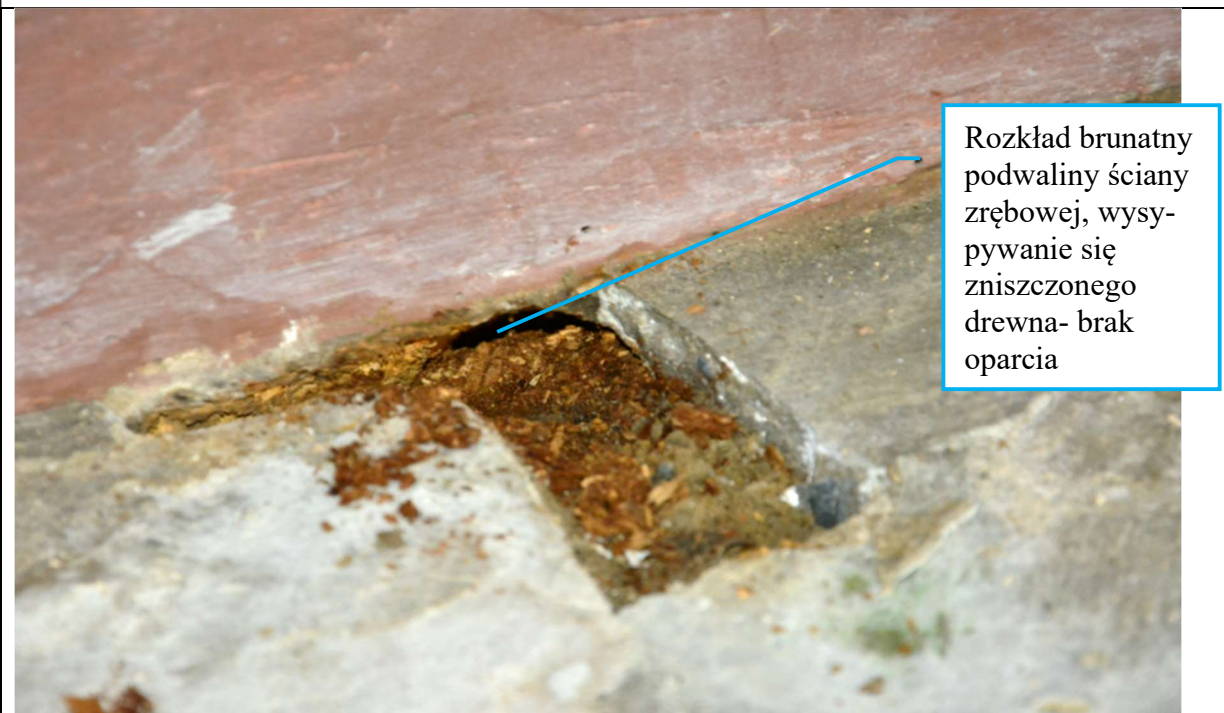
Fot. 17 Odkrywka punktowa przy ścianie pIn, od wewnątrz - odkrywka 4

Rozkład brunatny podwaliny ściany zrębowej, wysypywanie się zniszczonego drewna- brak oparcia

– w związku z osiadaniem ścian zrębowych nawy należy pilnie wykonać wymianę uszkodzonych elementów drewnianych, a tym podwalin w całości

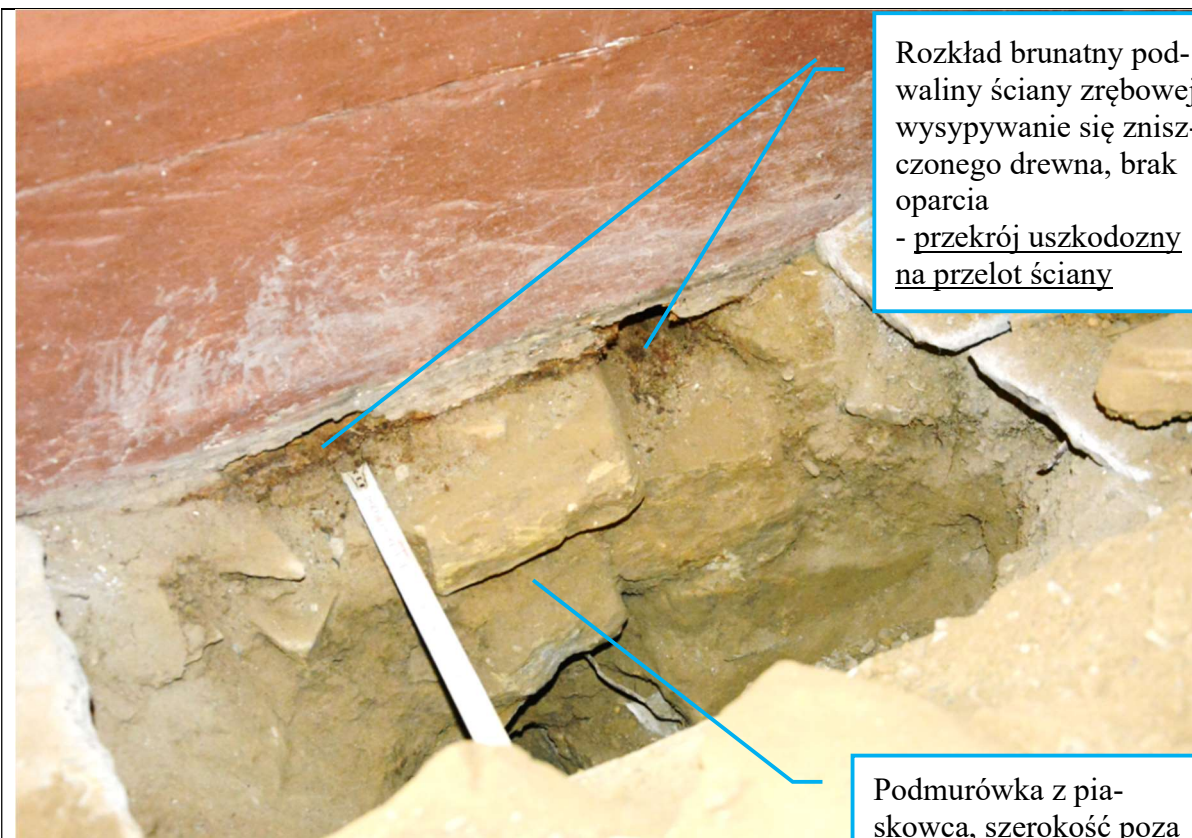
Fot. 18 Odkrywka wewnątrz przy ścianie pd, -odkrywka 5

Rozkład brunatny podwaliny ściany zrębowej, wysypywanie się zniszczonego drewna, brak oparcia
- przekrój uszkodzony na przelot ściany

Podmurówka z piaskowca, szerokość poza obrys ściany +10cm

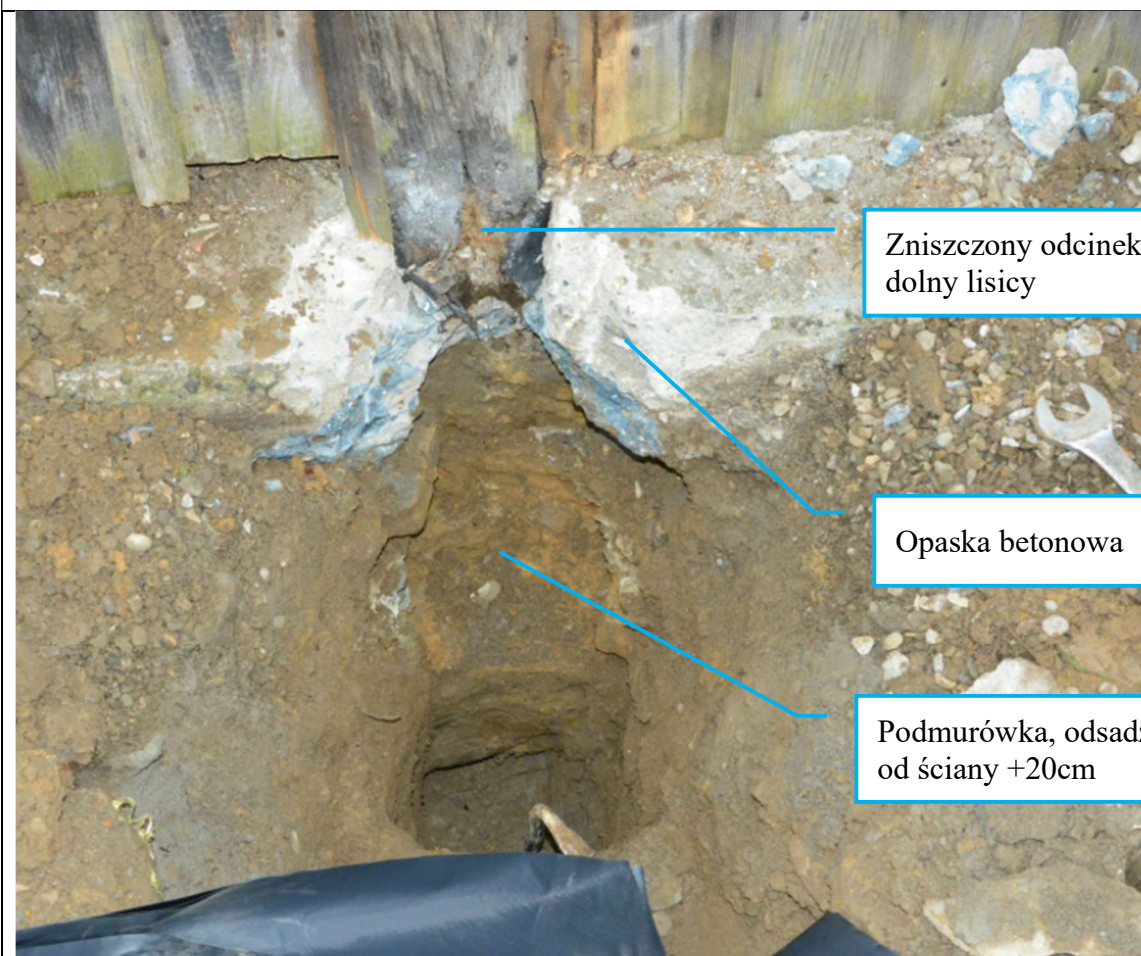
Fot. 19 Odkrywka podmurówki do -1,0m, ściana po stronie ptn -odkrywka 6

Zniszczony odcinek dolny lisicy

Opaska betonowa

Podmurówka, odsadzka od ściany +20cm

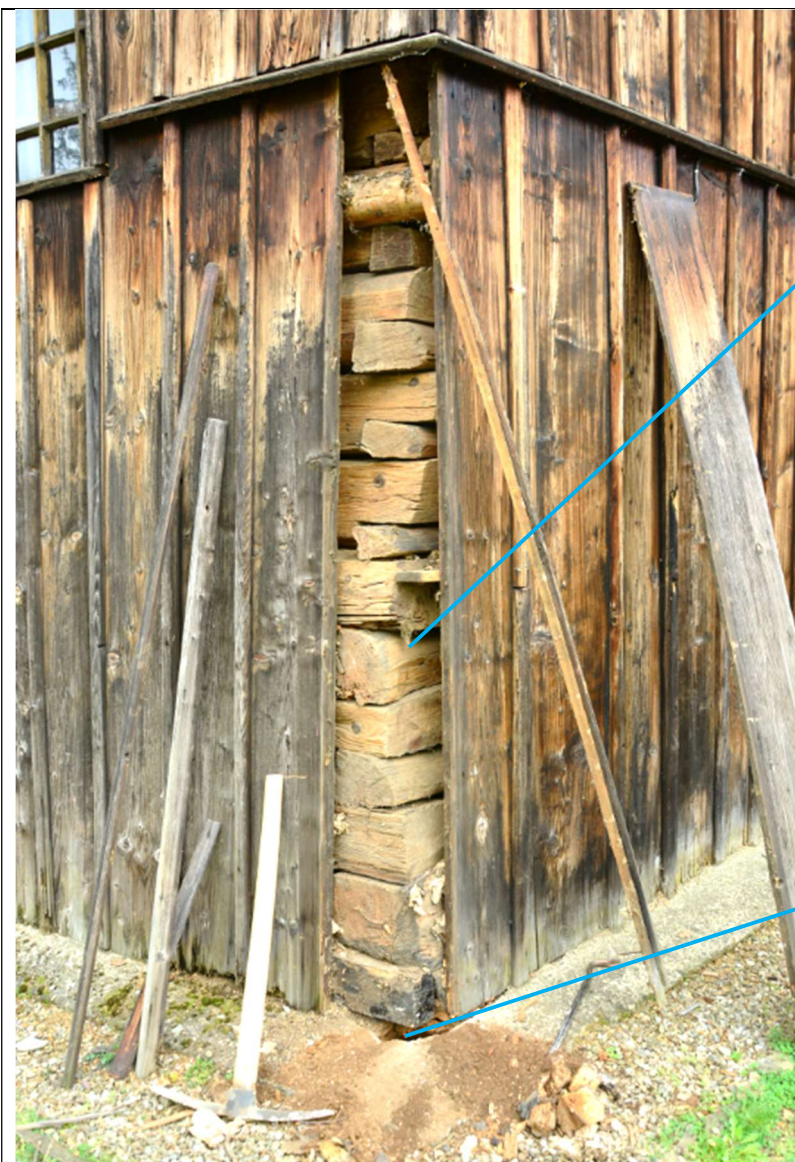
Fot. 20 Odkrywka zrębu, prezbiterium strona wschodnia - odkrywka 7

Proste połączenia ciesielskie na zakład, nieregularne, ściana zwichrowana

Zniszczona podwalina zasłonięta podmurówką

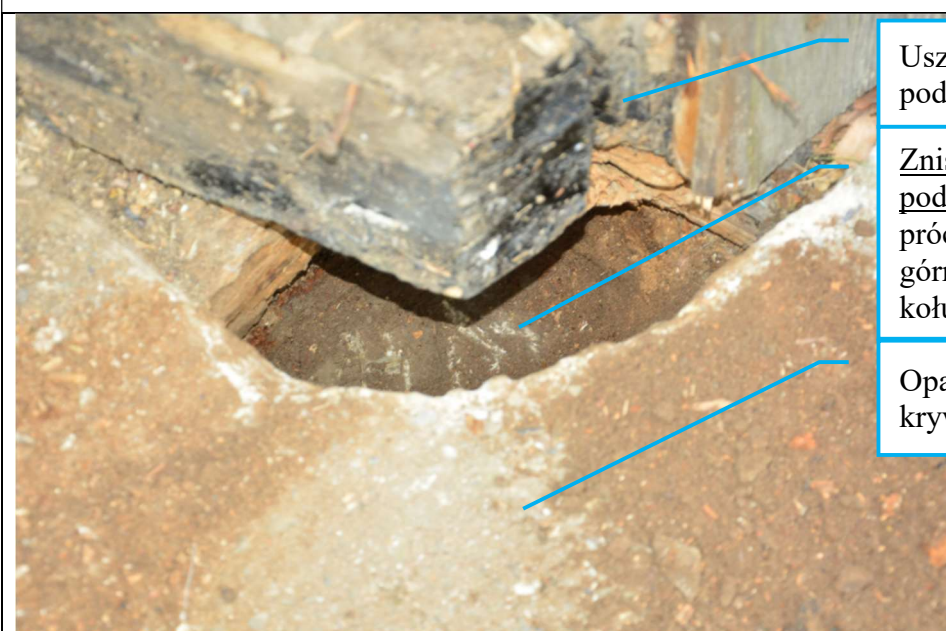
Uszkodzenie belki nad podwaliną

Zniszczony fragment podwaliny, wygrzebane próchno, odsłonięta górna powierzchnia cokołu

Fot. 21 jw. widok w miejscu zniszczonej podwaliny, widoczna górna powierzchnia cokołu

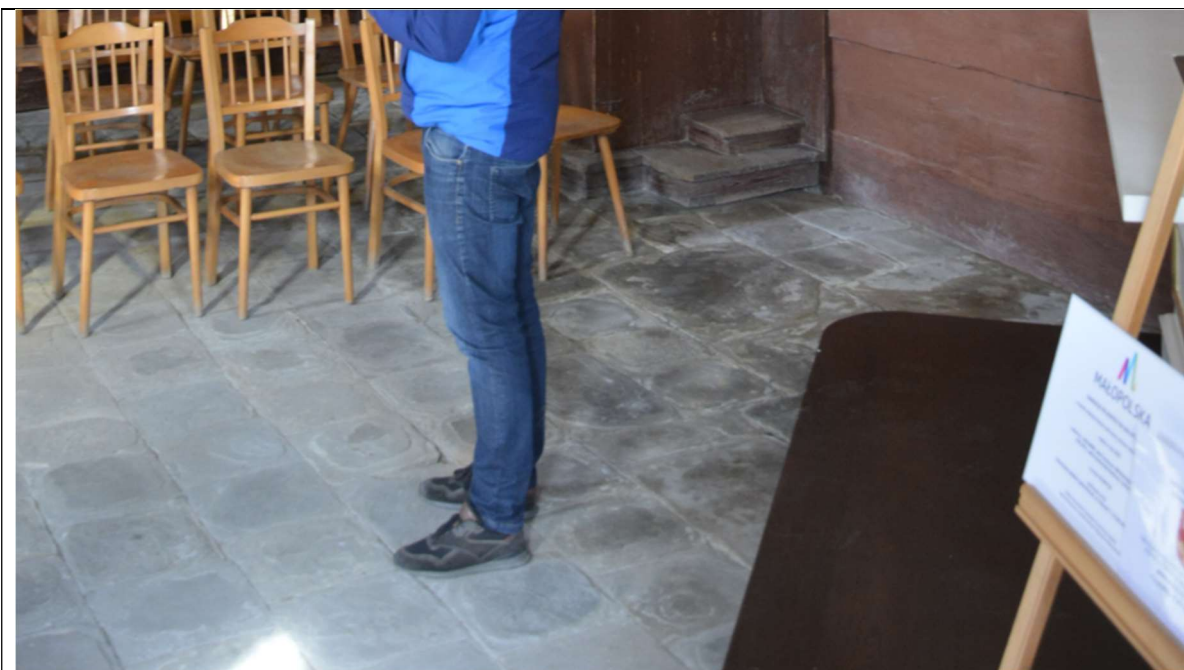
Fot. 24 Zawilgocenie posadzki nawy od strony pln
